Abb. 1: Amthaus – die »Burg« zu Odenheim nach der Gesamtrestaurierung

Vom Ritter zum »Burg«-Bewohner – neues Leben im historischen Amthaus zu Odenheim

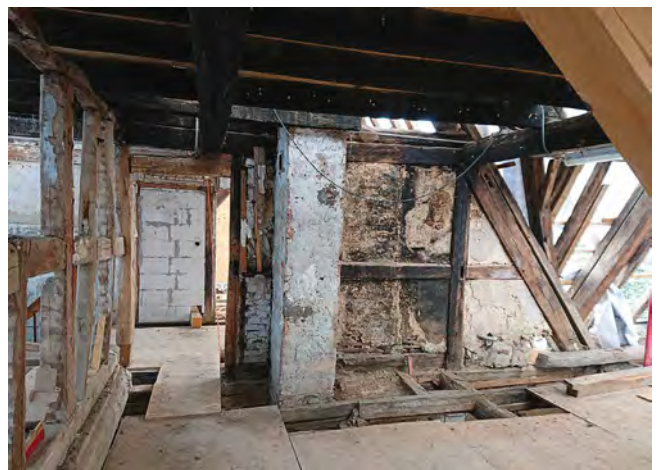
Abb. 2: Verrußte Dachkonstruktion

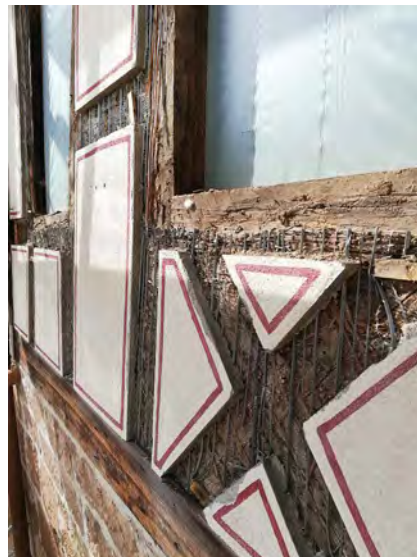
wendig verzierten Knaggen, den Mannfiguren, geschwungenen Andreaskreuzen und Fünferkreuzen ablesbar ist. Kerben im Fachwerk zeugen aber auch von einer Zeit, in der die Fassade vollflächig verputzt war. Zuletzt wurde das Fachwerk mit außen liegenden Latten nachgebildet, was durch Schwitzwasserbildung dem historischen Bestand zusätzlich geschadet hat. Einer der ersten Handgriffe war daher, das Fachwerk freizulegen und die geschädigten Hölzer in traditioneller Handwerkstechnik zu restaurieren (Abb. 3). Mit diesem Arbeitsschritt wurden der originale Zustand und die Tragfähigkeit wiederhergestellt. Damit sind aber noch nicht die heutigen Anforderungen an den Wärmeschutz erfüllt. Hierzu wurde innenseitig eine Lehmschicht aufgebracht, die die Unebenheiten ausgleicht und auch als Dampfbremse wirkt. Anschließend konnte innenseitig eine Holzfaserdämmplatte aufgebracht werden, die für eine gute Wärmedämmung und einen optimalen Schallschutz sorgt (Abb. 4). Für eine ansprechende Oberfläche wurde ein geglätteter Kalkputz aufgetragen. Durch die feuchteregulierenden Materialien bleibt die Außenwand diffusionsoffen, das heißt, die Wand »atmet«, wodurch Schimmelbildung vorgebeugt und ein angenehmes Raumklima geschaffen wird.

Abb. 3: Freilegung der alten Fachwerkwand

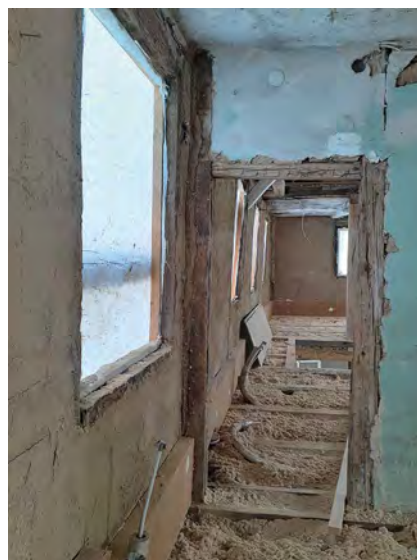
Abb. 4: Ertüchtigung der Außenwand von innen

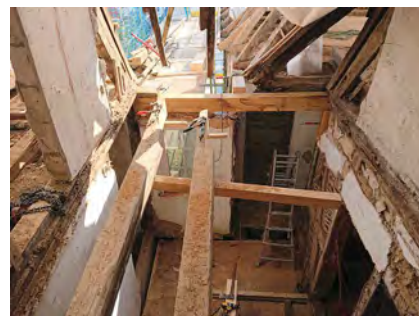
werden dauerhafte äußere Einflüsse gebannt. Das Amtshaus hatte aber nun jahrelang keine Nutzer, die kleine Schädstellen bemerken und reparieren konnten. So kam es, dass eine geplätzte Wasserleitung unbemerkt die Böden und Wände im Inneren durchnässte. Die Geschossböden aus Lehm-Stroh-Wickeln zwischen den Deckenbalken sowie die Holzstaken mit Lehmbewurf in den Wandgefachen saugten sich mit Wasser voll, sodass auch die Holzbalken dauerhaft der Nässe ausgesetzt waren. Die Folge waren der Zerfall der Materialien und der Befall mit Schimmelpilzen. Bei den Restaurierungsarbeiten wurde deshalb zuerst die Standfestigkeit geprüft, aber noch während der Arbeiten zur Gebäudesicherung stürzte ein Wandelement ein Stockwerk tiefer und riss dabei nicht nur Wunden in die Holzkonstruktion.

Abb. 7: Restaurierung der stark geschädigten Ecktraufe

Die sensible Rekonstruktion im Inneren mit Anbindung an die noch vorhandenen Elemente erforderte viel handwerkliche Erfahrung und systematisches Vorgehen (Abb. 7).

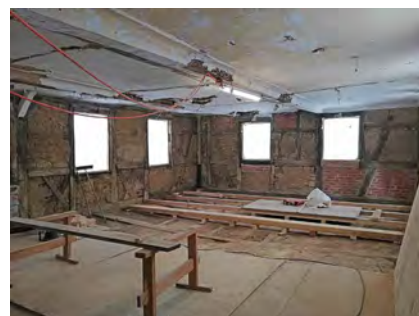
Abb. 8: Höhenausgleich der Decken

In den Bereichen, in denen die Geschossdecken keine Lehmwickel mehr enthielten, mussten diese neu verfüllt werden. Ein Fehlboden aus Schalbrettern bildet die Unterkonstruktion für eine Lehmschüttung, um die Massivität und die schalldämmende Wirkung wiederherzustellen. Da in einem modernen Wohnraum keine schrägen Böden gewünscht sind, wurde die verformte Balkenlage ausgeglichen (Abb. 8). Auch die Herausforderung, dass heutige Wohnungen mit fließend kaltem und warmem Wasser ausgestattet sind, will gemeistert werden. Die erforderlichen Leitungen wurden so geplant, dass sie zwischen den passgenau zugeschnittenen Ausgleichshölzern verlaufen und Kreuzun-

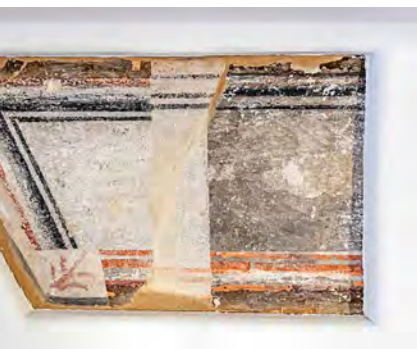
Abb. 12: Schichten der Bemalung in zeitlicher Abfolge

len Eckelementen. Später wurden die Gefache mit doppelten Begleitstrichen in hell und dunkel übermalt. Danach bekamen die Linien noch eine Schattierung, sodass die optische Tiefenwirkung noch verstärkt wurde. Zu der Zeit ist vermutlich auch die Deckengestaltung mit roten Kreisen und rötlichen bzw. später ockergelben Balken hinzugekommen. Zuletzt waren die Wände schlicht grau gefasst, mit schwarzen Mittelblumen an der Decke. Die gut erkennbaren Stellen wurden fachmännisch gereinigt und die Schichten gegen Abblätterung gefestigt (Abb. 12).

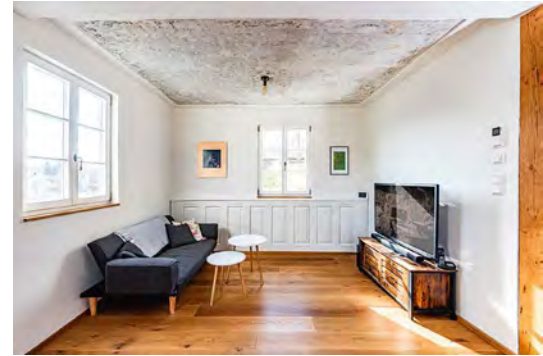
Abb. 13: Restaurierte Lamperien und Deckenfries mit sichtbaren Farbschichten

Im Amtshaus wurden zu Beginn der Restaurierungsarbeiten die historischen Einbauten kartiert, nummeriert, ausgebaut und eingelagert. Im rückwärtigen Gebäude waren im Obergeschoss brüstungshohe Lamperien an den Außenwänden angebracht und es gab einige Türen mit von Hand geschmiedeten Beschlägen. Geschützt vor Baustellenschäden oder Witterungseinflüssen wurden die Lamperien und Türen in der Schreinerwerkstatt fachmännisch aufgearbeitet und beim Innenausbau wieder vor Ort eingesetzt (Abb. 13).
