# Restaurator im Handwerk

## Holz II. Holzkonstruktionen

BERND SATTELBERGER

## Fensterrestaurierung im ehemaligen Gasthaus Ochsen in Erlenmoos

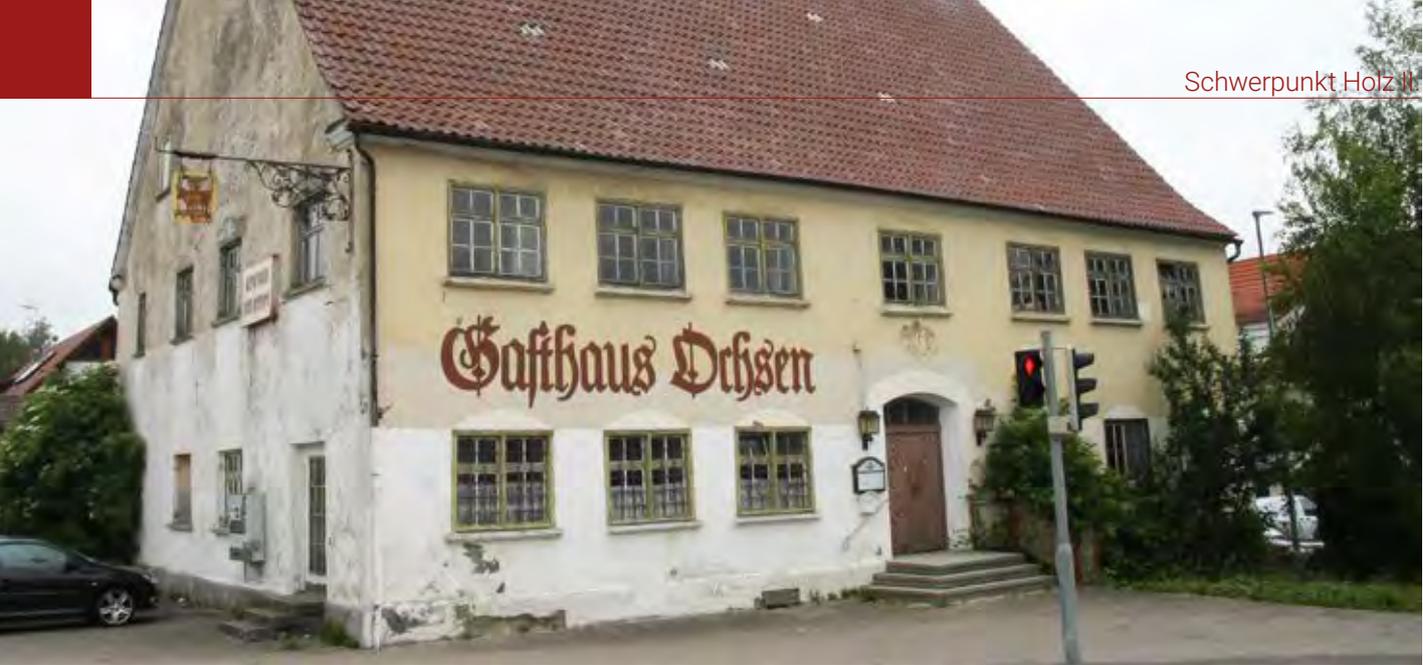
Abb. 1 Zustand Ochsen im Jahre 2018

Erlenmoos. In deren Besitz befindet sich das Gasthaus bis heute. Bis zum Jahr 2015 wurde die Gaststätte durch verschiedene Pächter betrieben. Seither stand das Gasthaus leer. (Abb. 1)

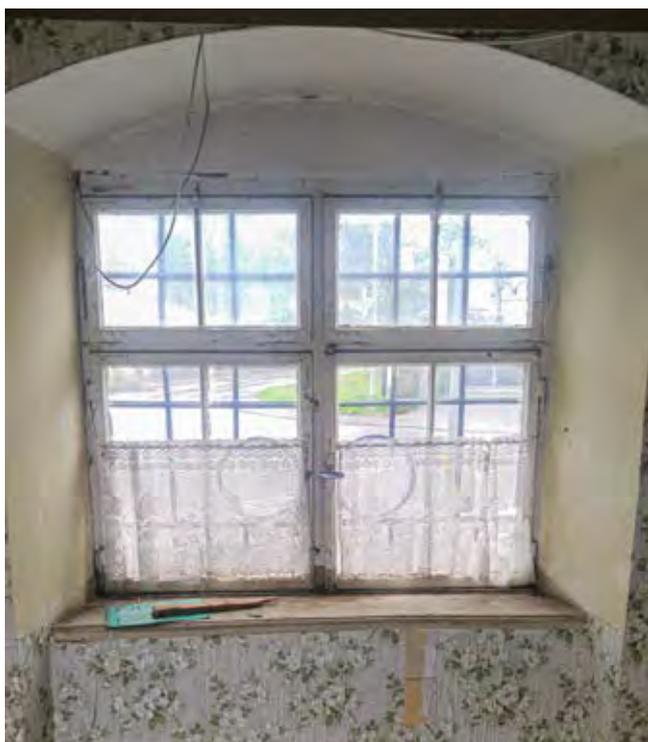
So finden sich auf der Südseite des Erdgeschosses drei Kreuzstockfenster mit Rahmen aus Eichenholz, bestehend aus zwei Kipp-Oberlichtflügeln und zwei Drehflügeln mit Baskülverschluss am rechten Flügel bzw. Fenstervorreiber und Knopf am linken Flügel. Alle Flügel wurden aus Nadelholz gefertigt und verfügen jeweils über eine senkrechte Sprosse und Winkelbänder mit Stützkloben. An diesen drei Fenstern befinden sich auch geschmiedete Eisengitter, die sowohl den Kämpfer als auch die Wetterschenkel teilweise durchdringen. An diesen Bereichen wurden Aussparungen im Holz vorgenommen. Die Gitter mussten also bereits beim Einbau der Fenster vorhanden gewesen sein, da diese die Rahmen durchstießen und sogar noch weit ins Mauerwerk hineinragten. Den ursprünglichen Zweck der Eisengitter, die nur an diesen drei Fenstern angebracht sind, verschweigt uns die Geschichte des Ochsen bis heute (Abb. 1-3).

Abb. 2 Innenansicht eines Eichenfensters, Erdgeschoss

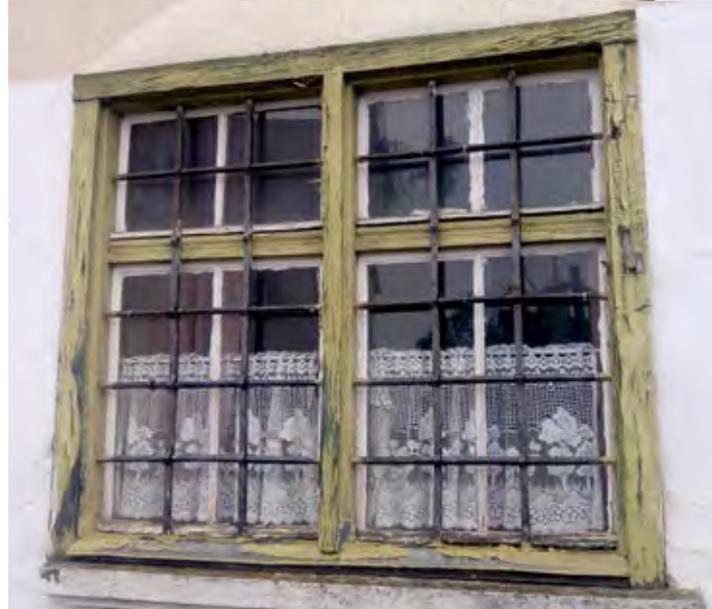
Abb. 3 Außenansicht eines Eichenfensters, Erdgeschoss

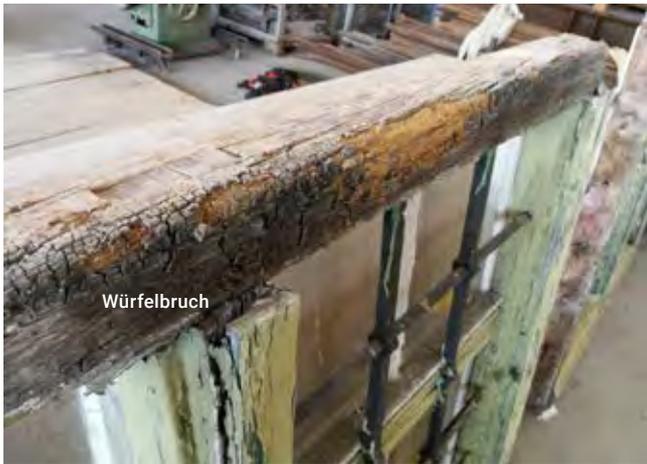
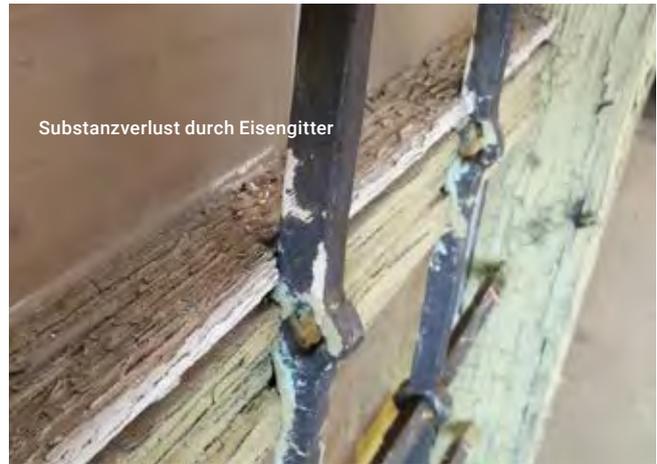
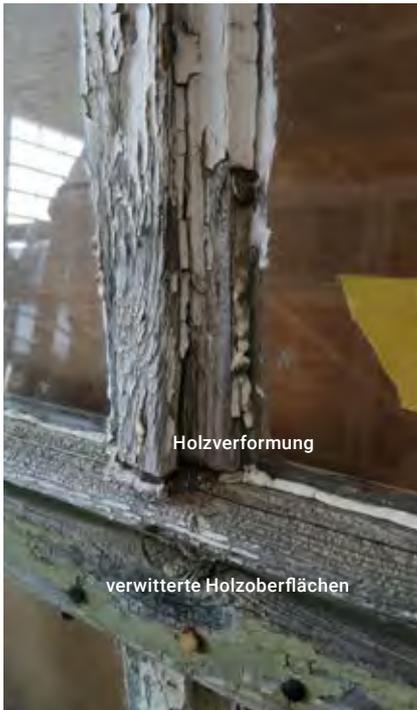
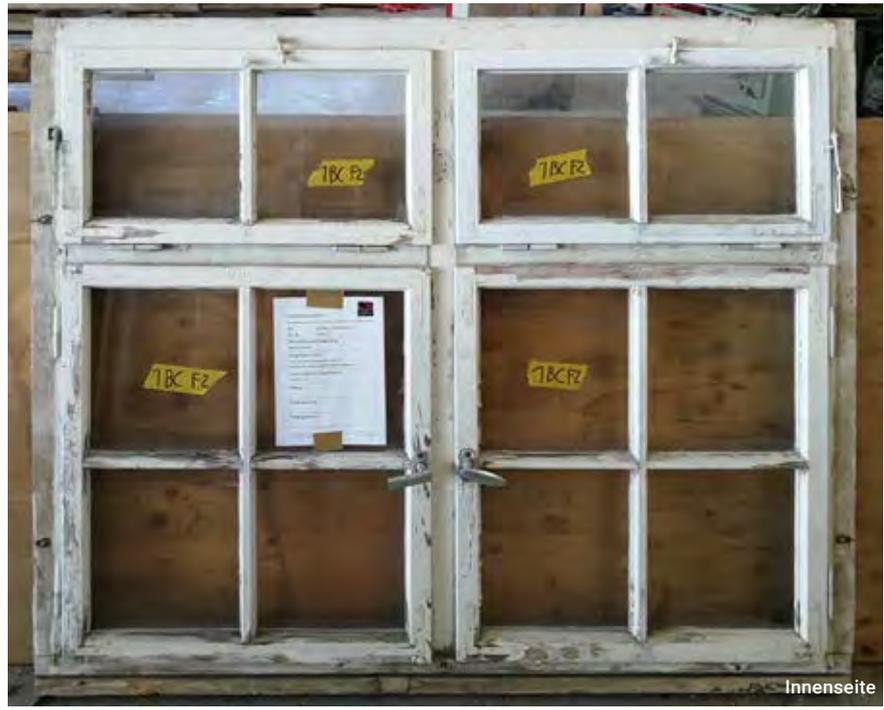
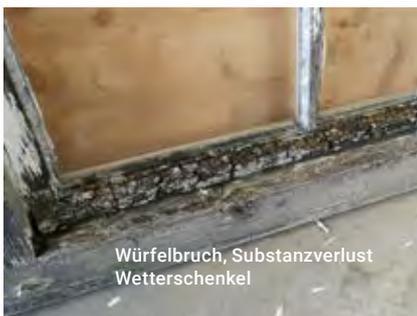
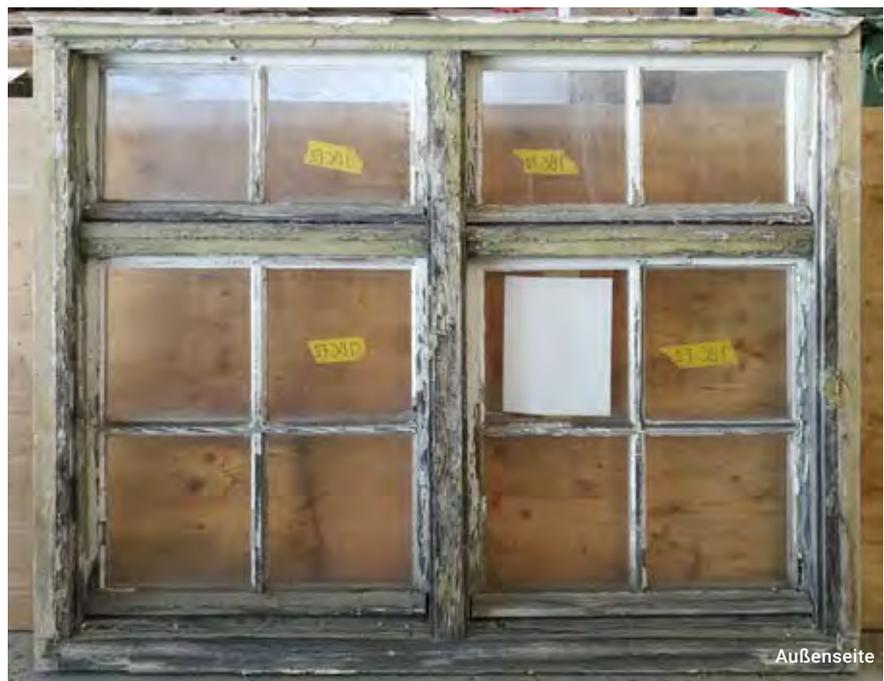
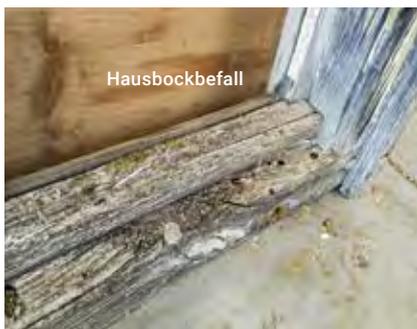
Die mangelnde Wartung und Pflege sowie die Jahre des Leerstands hatten den Fenstern schwer zugesetzt. Putz- und Fensterbankanschlüsse sowie der kaum noch vorhandene Anstrich waren nicht mehr intakt und in weiten Teilen fehlend, sodass an vielen Stellen ungehindert Wasser eindringen und beträchtlichen Schaden anrichten konnte. Zudem fand sich an mehreren Stellen Schädlingsbefall, welcher die Substanz zusätzlich schädigte. Im Erdgeschoss wurden nachträglich Bleche auf das untere Rahmenquerfries genagelt, um die fortschreitenden Schäden

einzudämmen, welches am Ende allerdings zur Folge hatte, dass an den unfachmännisch ausgeführten Anschlüssen und Übergängen Wasser eindringen, aber nicht mehr entweichen konnte. Dies führte unweigerlich zur Entstehung von Holzfäule bis hin zur Zersetzung des Holzes. Bereits bei der Erstbesichtigung war auffällig, dass die Holzauswahl der aus Kiefer gefertigten Fenster unzureichend war. Die Rahmen und Flügel bestanden aus schnell gewachsenem Holz mit teils handballengroßen Ästen. Reparaturen waren in der Vergangenheit sogar in der weniger beständigeren Fichte ausgeführt worden. Selbst die widerstandsfähigeren Fensterrahmen aus Eiche wiesen außen starken Würfelbruch auf. Nach ersten partiellen Tests, in welchem Umfang die Holzstruktur noch intakt und erhaltenswert war, stellte sich schnell heraus, dass ein verhältnismäßig hoher Substanzverlust zu befürchten war, der sich nach dem Ausbau der Fenster, mit Blick auf die dann erst ersichtlichen Bereiche um die Bauanschlussfuge, nochmals bestätigte.

An den Fenstern der Ost- und Südseite lag der Substanzverlust bei immer noch beträchtlichen 30-40 % und betraf zum größten Teil die von der Witterung stark belasteten Bereiche, wie die Wetterschenkel, die unteren Rahmen- und Flügelquerfriese sowie die Kämpfer und die gezapften Eckverbindungen. Aber auch aufrechte Elemente, wie zum Beispiel die Setzhölzer zeigten tiefe Einrisse (Abb. 4-10).

Abb. 4-10 Detailaufnahmen verschiedener Schadensbilder

Die klassischen, neuralgischen Bereiche wie Wetterschenkel, Rahmen- und Flügelquerfriese sowie Teile des Kämpfers mussten wegen der starken Beschädigungen größtenteils komplett ersetzt werden.

An den aufrechten Holzteilen von Rahmen und Flügeln, die mittels Schlitz- und Zapfenverbindung mit den Querteilen verbunden sind, waren im unteren Bereich jeweils die ersten 20-30 Zentimeter stark beschädigt. Diese Teile wurden nicht vollständig ausgetauscht, sondern mittels Schrägschnitts mit neuem Holz gleicher Holzart und Struktur angesetzt und mit neuer Zapfenverbindung versehen. Die traditionell gesteckten und nicht verleimten Eckverbindungen ermöglichten hierbei eine erleichterte und substanzschonende Restaurierung. Die Sicherung der Eckverbindungen erfolgte durch Holznägel. Kleinere Fehlstellen oder Beschädigungen wurden ausgespart oder mit einer Holzverierung ergänzt. Der flächige Würfelbruch an den Fensterrahmen im EG reichte nach näherer Begutachtung oberflächlich nur ca. 1-2 cm tief. Um hier nicht das komplette Rahmenfries einzubüßen, wurden nur die äußeren 1-2 cm abgehobelt und eine neue Deckschicht aus Eiche aufgeleimt (s. Abb. mitte rechts, n. Seite). Dasselbe Prinzip wurde auch bei den tiefen Einrissen der Nadelholzfenster angewandt. Durch dieses Vorgehen war es möglich, weit mehr an Originalsubstanz zu erhalten, als das Schadensbild ursprünglich vermuten ließ (Abb. 11-18).

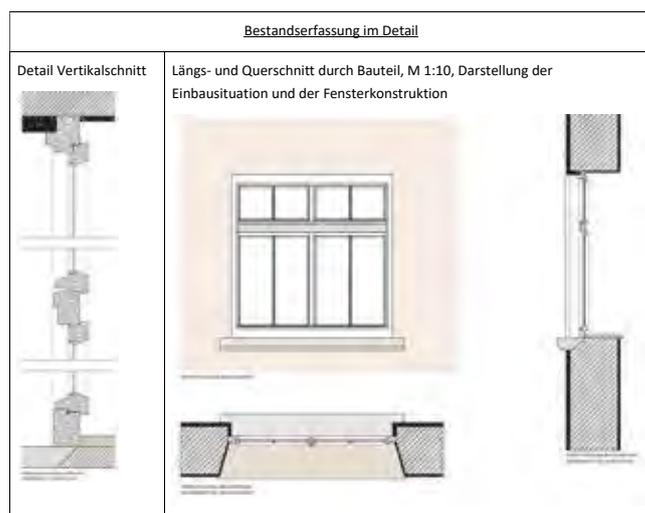
Es folgte eine genaue Schadenskartierung, die sich auf alle Holzteile, Beschläge, Gläser und Kittfugen bezog. Die detaillierte Erfassung ergab, dass die Fenster auf der Westseite, auch bekannt als „Wetterseite“, aufgrund extremer Witterungseinflüsse besonders stark in Mitleidenschaft gezogen worden waren. Die Schäden waren derart gravierend, dass ein Substanzverlust von 70-80 % festgestellt wurde (siehe nächste Seite, Auszug aus Schadenskartierung).

<p>Zeichnerische Darstellung von Schäden am Rahmen und Flügel, innen und außen</p>	Zustand (Ansicht von außen)			
	<p>Blendrahmen</p>	<p>Flügelrahmen</p>		
<p>Legende für Schäden, Fehlstellen und mangelnde Funktionstüchtigkeit</p>	<p>Holz</p>	<p>Beschläge</p>	<p>Anstrich und Kitt</p>	<p>Glas defekt</p>
<p>Stichpunktartige Beschreibung der vorgefundenen Schäden aufgeführt nach den 4 zuvor erstellten Dokumentationsanforderungen</p>	<p>Handwerkliches Fazit:</p> <p>Alle Kittfasen spröde, brüchig und großteils bereits fehlend oder durch Silikon ersetzt. Unteres Rahmenquerfries faul, dauerhaft durchnässt, Zapfenverbindung lose, teilweise zersetzt.</p> <p>Alle Wetterschenkel stark verwittert, tiefe Ausfurchung im Frühholz und astig. Alle unteren Zapfen- oder Stemmverbindungen, wie Rahmen-, Sprossen- oder Flügleckverbindungen faul oder lose.</p> <p>Allgemein schlechte Holzauswahl – astig und teils tiefe Einrisse. Der inzwischen fast gänzlich fehlende Anstrich und die dauerhafte Durchfeuchtung haben zu einer hohen Destabilisierung der Hölzer geführt, auch wenn optisch manche Teile noch intakt scheinen, kann hier keine lange Haltbarkeit nach einer Restaurierung gewährleistet werden.</p> <p>Substanzverlust Rahmen ca. 60% Substanzverlust Flügel ca. 70-75%</p> <p>Es wird ein Austausch durch ein neues Fenster empfohlen.</p>

Auszug aus der Schadenskartierung der Fenster Westseite, die aufgrund zu hoher Schäden nicht restauriert wurden.

In Abstimmung mit dem zuständigen Landesamt für Denkmalpflege wurde entschieden, dass die Restaurierung der vier Fenster auf der Westseite wirtschaftlich nicht mehr darstellbar und ein Austausch durch neue, denkmalgerechte Fenster, optisch analog zum Bestand, unumgänglich ist.

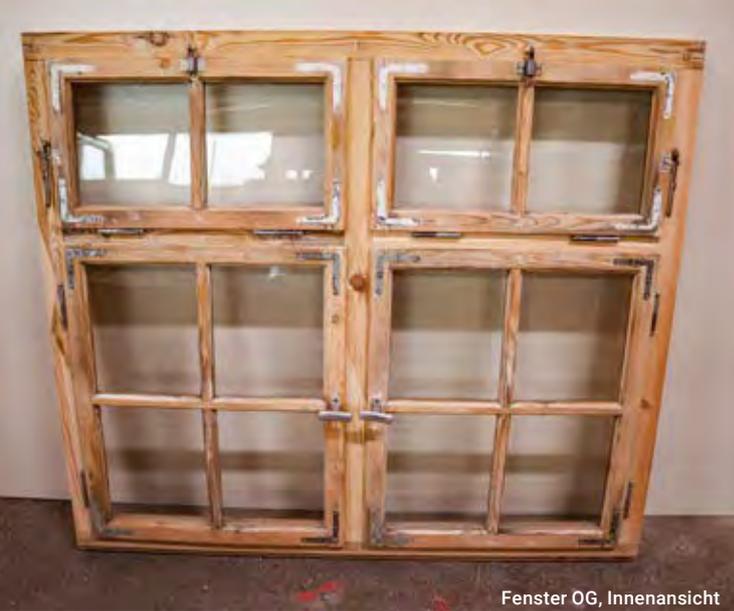
Fenster OG, Innenansicht

Abb. 11-18  
Beispiele zweier  
restaurierter Fenster aus  
Nadel- und Eichenholz  
mit Details. Die helleren  
Reparaturstellen sind  
gut vom dunkleren Alt-  
holz zu unterscheiden.

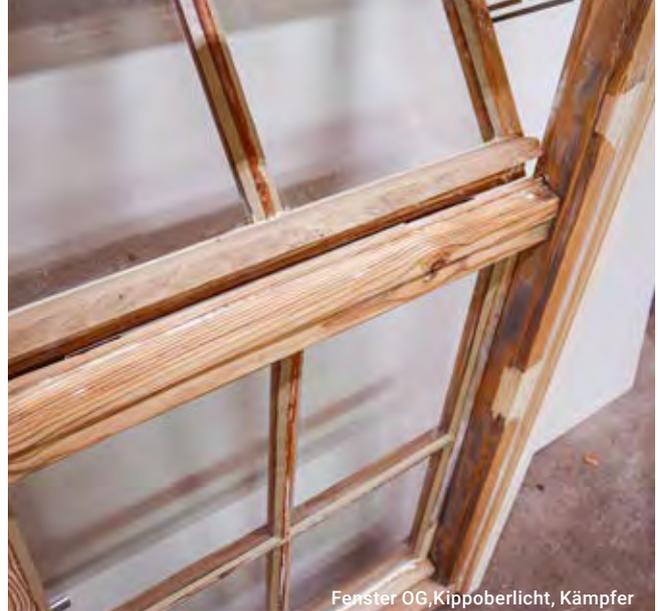
Fenster OG, Kippoberlicht, Kämpfer

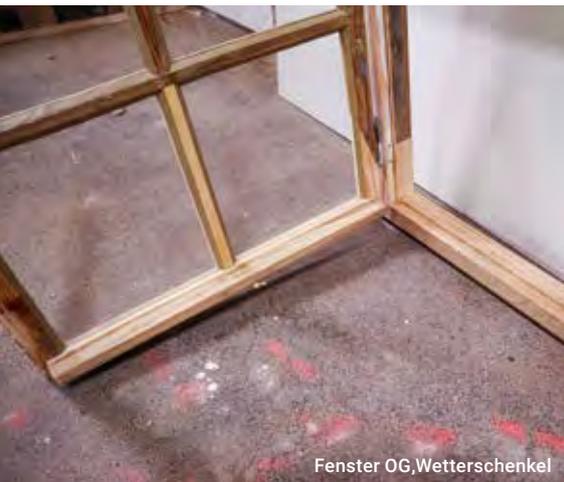
Fenster OG, Wetterschenkel

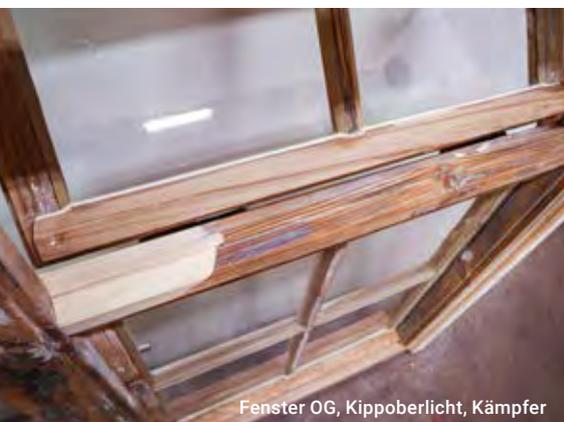
Fenster OG, Kippoberlicht, Kämpfer

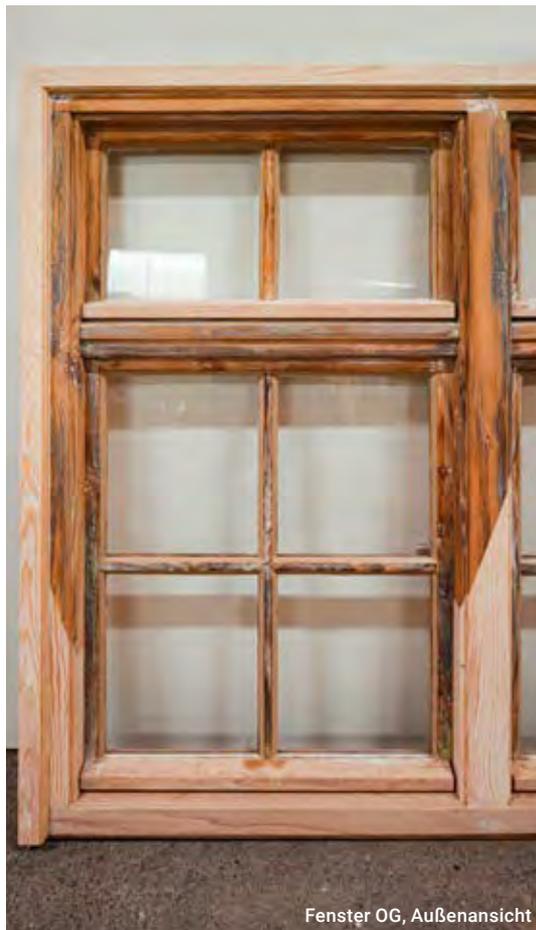
Fenster OG, Außenansicht

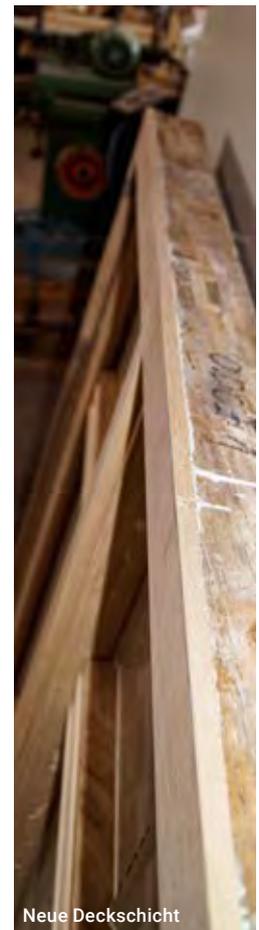
Neue Deckschicht

Kleinere Einrisse wurden gespachtelt, um für den neuen Anstrich eine geschlossene Oberfläche zu gewährleisten. Kleinere, optische „Makel“, wie Dellen oder Schrammen wurden allerdings nicht ausgeschliffen oder mit Spachtel verschlossen, da diese zum unverwechselbaren Charakter eines jeden historischen Bauteils gehören. Die Gläser wurden durch Floatgläser ersetzt, da die in den 1920er Jahren gefertigten Fenster bereits mit industriell hergestellten Gläsern bestückt waren. Die Glasfälze wurden mit Halböl auf Leinölbasis vorgrundiert und im Anschluss die Gläser mit Leinölkitt verkittet.

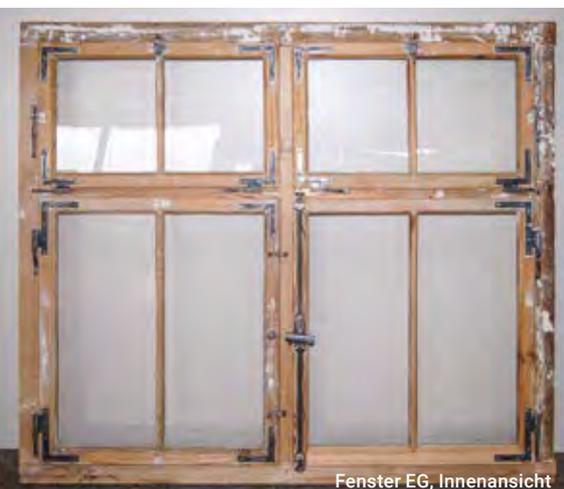
Fenster EG, Innenansicht

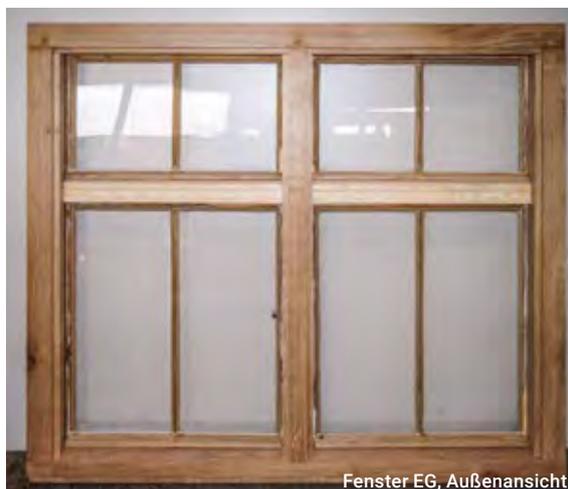
Fenster EG, Außenansicht

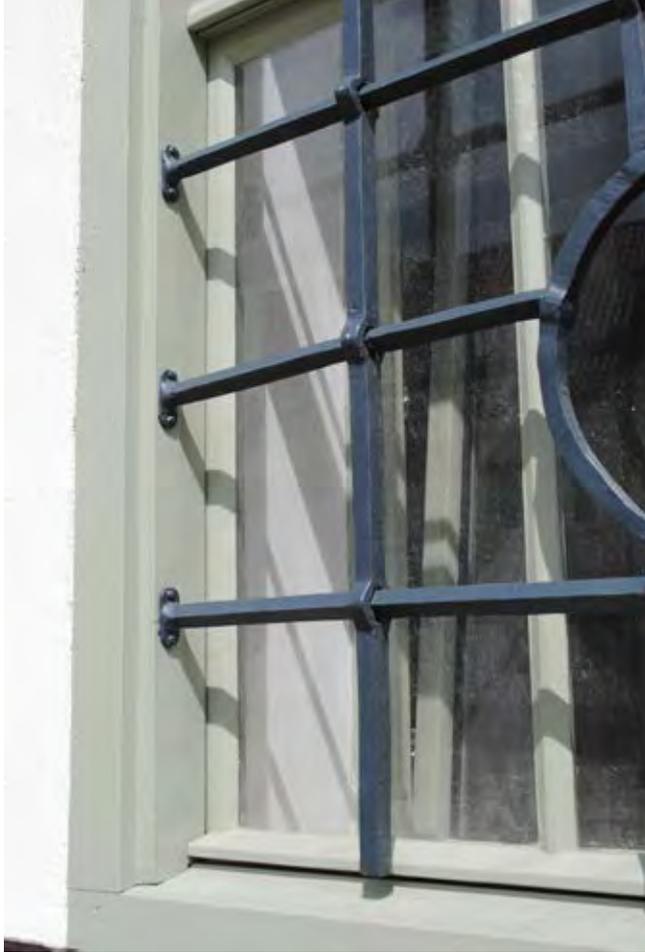
Abb. 19  
Detailansicht, eingebautes Fenster, Erdgeschoss

Die schmiedeeisernen Gitter in den Fenstern des Erdgeschosses wurden nicht mehr rahmendurchdringend eingebaut. Die Gitter-

stäbe wurden an der Rahmeninnenseite gekappt und die Enden mit eisernen Schraubflaschen versehen, was den Vorteil hat, dass über diesen Weg kein Wasser mehr direkt in die Holzsubstanz eindringen und dieses schädigen kann und dass die Gitter zu Reparatur- und Wartungszwecken abgenommen werden können. Weiter erlaubte diese geringfügige Änderung der Konstruktion, dass die Gitter weiter nach außen und mit mehr Abstand zu den Kämpfern und Wetterschenkeln montiert werden konnten. Die bereits erwähnten Aussparungen, die durch die ursprüngliche

Position der Gitter notwendig waren, waren damit hinfällig und bildeten somit auch keine Schwachstelle mehr, durch die Wasser eindringen kann. Zuletzt wurden an den Fensterbankanschlüssen noch Fälze mit Tropfkanten zur Wasserableitung eingefräst (Abb. 19, 20).

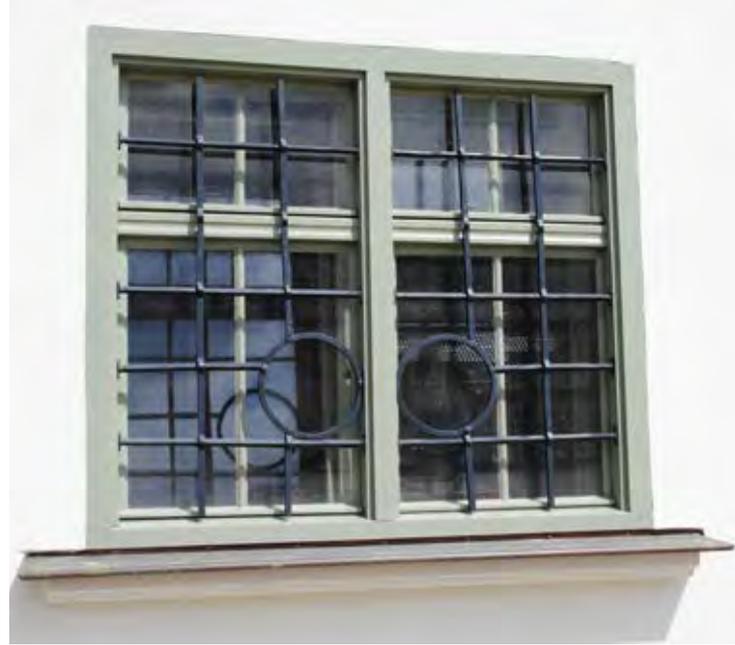
Abb. 20  
Fertig eingebautes Fenster mit Eisengitter, Erdgeschoss

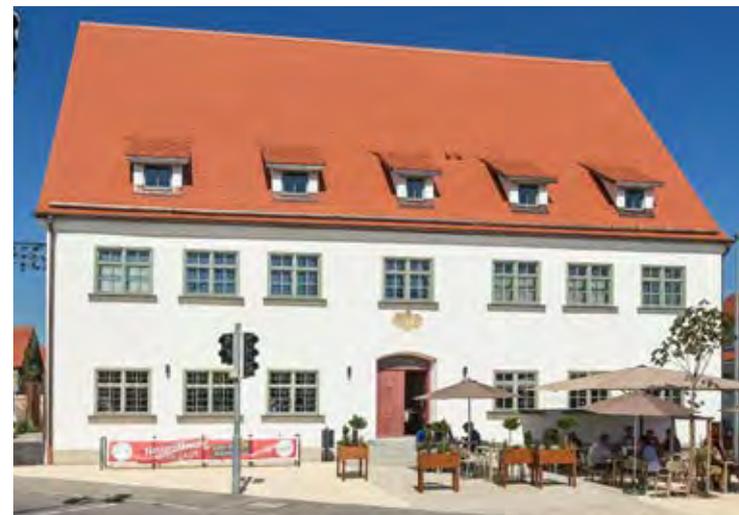
Die ursprüngliche Skepsis aufgrund des vorgefundenen Schadensbildes der Fenster wich bereits während der Restaurierung zunehmend der Begeisterung, dass eben doch nicht immer gleich „Hopfen und Malz verloren“ und eine Restaurierung und somit der Erhalt von Zeitgeschichte fast immer lohnenswert sind. Die Anstrengungen und der Aufwand haben sich in jedem Falle gelohnt. Das Gebäude erstrahlt nun in voller Pracht, vor allem die prägende Ansicht der Südfassade, bestückt mit den restaurierten Kreuzstockfenstern, verleiht dem „Ochsen“ nun wieder für viele weitere Jahrzehnte sein markantes Gesicht (Abb. 21).

Abb. 21  
Ansicht der Südfassade des „Ochsen“. Die Restaurierung der Fenster war, trotz anfänglicher Skepsis aufgrund des vorgefundenen Zustandes, erfolgreich. Foto RACK Fotografie
