JAHRESBERICHT

Die „Burg zu Odna“

OBJEKT: ehem. Amtshaus des Kollegiatstifts
STANDORT: Amtgasse 6, 76684 Östringen-Odenheim (Lkr. Karlsruhe)
EIGENTÜMER: diverse
BAUHERR: JaKo Baudenkmalflege, Rot an der Rot
MASSNAHME: Instandsetzung
BETEILIGTE: JaKo Baudenkmalflege; Dipl.-Restaurator Wolfgang Franz, Heidelberg; Bauforschung Architekturbüro Bernd Säubert

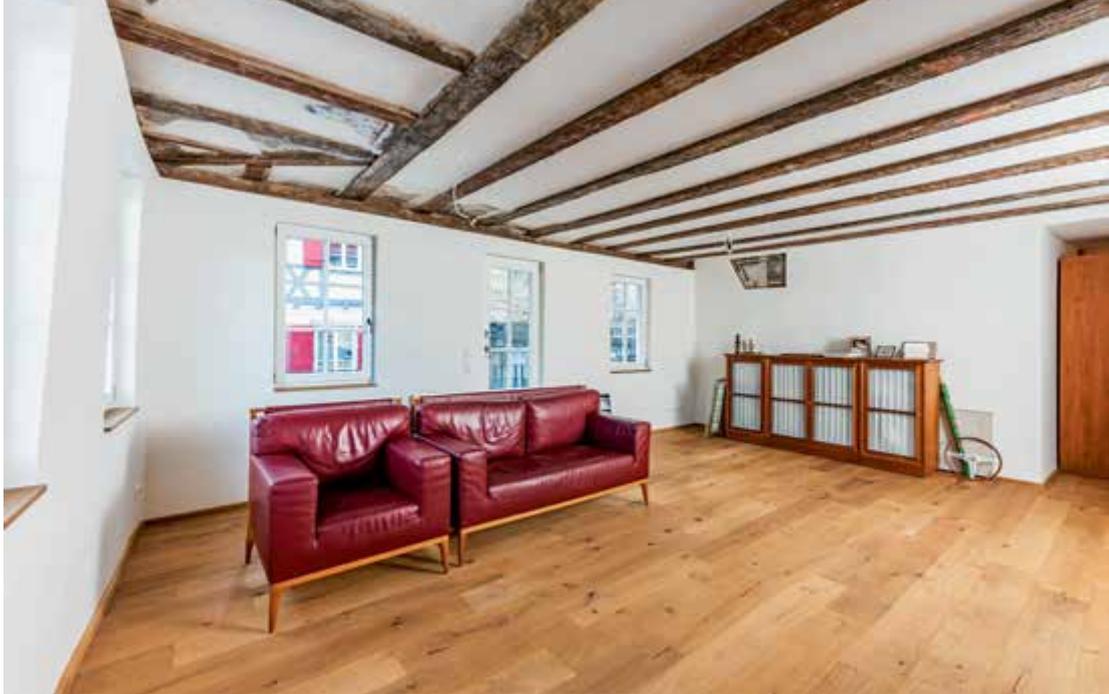
- 1 Das Amtshaus nach der Sanierung, 2021
- 2 Der ehemalige Amtssaal mit bemalter Balkendecke und Resten der Gefachmaleier
- 3 Reste der originalen Füllung zwischen den Deckenbalken, 2019
- 4 Die vier Fassungen auf einem Wandgefach während der Untersuchung, 2008
- 5 Rekonstruktion der dritten Raumfassung 2022, eine ockergelbe Fassung mit doppelten Begleitstrichen
- 6 Fachwerkwand im 1. Obergeschoss mit Malereien der 1. Fassung, 2021

GESTALTUNG AMTSSAAL Im früheren Vogtzimmer ließ sich über den gesamten Deckenspiegel ein ursprüngliches Bemalungssystem aus bandartigen Ornamenten mit Blattranken erkennen. Im Amtssaal wurden an der Decke und den Wandgefachen vier Farbfassungen nachgewiesen. In der ersten Fassung hatten die Balken einen monochromen eisenoxidroten Anstrich, die Gefache einen umrahmenden schwarzen Begleitstrich und die Ecken zierten rote oder schwarze fünfblättrige Pflanzenornamente.

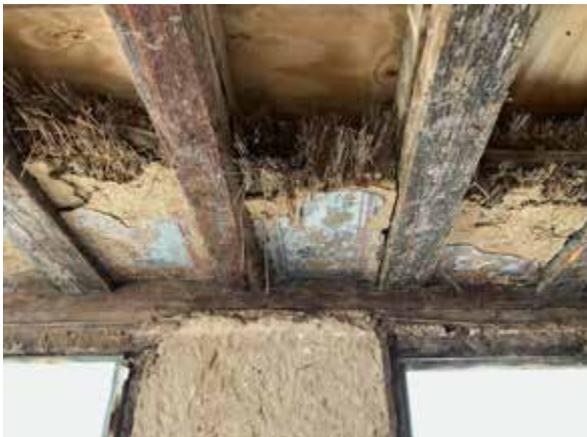
3

Im Winter 2007 ereignete sich ein folgenreicher Wasserschaden, denn ein unbemerkter Rohrbruch im Dachgeschoss ließ innerhalb von zehn Tagen etwa 200.000 Liter Wasser durch das Haus fließen. Die Lehmwickel zwischen den Deckenbalken wie auch die mit Stakhölzern und Weidenruten ausgesteiften und mit Lehm gefüllten Wandgefache wurden völlig

durchnässt, was unmittelbar zu einem extremen Schimmelbefall führte. Mit dem Absturz des größten Teils des Deckenputzes konnten an den verbliebenen Resten ältere Malereien erkannt werden. Sie wurden gesichert und die historischen Füllungen bis auf die Lage des Kalkmörtels ausgeräumt. Ebenso mussten die meisten Wandgefache entfernt werden. Die freiliegenden Putzrückseiten wurden zur Beseitigung vorhandener Schimmelsporen mit Isopropylalkohol eingestrichen. Dann wurde Lehmschlämme mit Kasein als Bindemittel aufgetragen, Wandgefache wurden mit Lehmziegel neu ausgemauert.

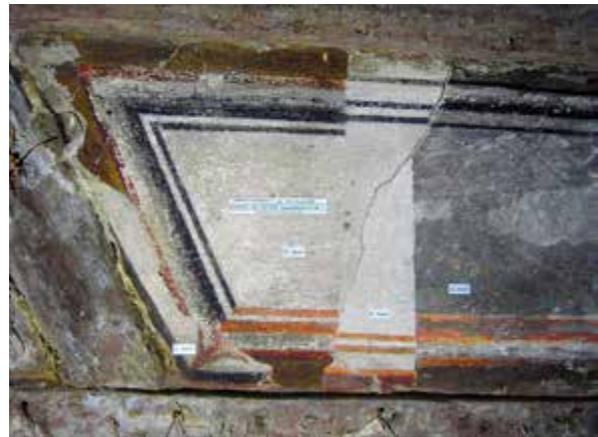
Die zweite Fassung zeigt die Wandbalken in Rot, die Balken der Decke hingegen in einem kräftigen Ocker.

Die Gefache zierten mehrfarbige doppelte Begleitstriche in schwarz und zinnoberrot.

Die dritte Fassung stammt vermutlich aus dem 17. Jahrhundert und zeigt sich als eine aufwendig gestaltete und farbkraftig ausgeführte Raumgestaltung. Die Balken der Wände waren in Gelbocker gestrichen. Diese Farbigekeit zieht sich wenige Millimeter auf die Gefache und wird dort durch einen umlaufenden roten Strich begrenzt, gefolgt von denselben schwarz-roten Linierungen wie in Fassung 2. Die Deckenbalken in hellem Ocker zieren zinnoberrote Kreise, versehen mit Licht- bzw. Schattenstrich (Weiß/Schwarz) und eingefasst von dunkelroten Feldern.

Fassung 4 war eine Graufassung mit Blumen oder Sonnen an der Decke. Alle Fassungsreste wurden gesichert und in der Summe sichtbar belassen, wobei Fassung 3 am deutlichsten hervorsteht.
