Abb. 1: Amthaus – die »Burg« zu Odenheim nach der Gesamtrestaurierung

Vom Ritter zum »Burg«-Bewohner – neues Leben im historischen Amthaus zu Odenheim

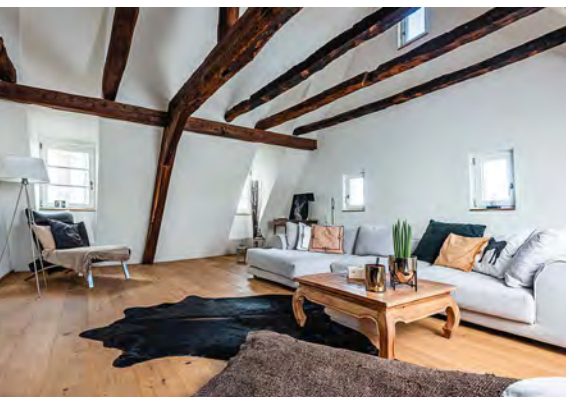
Abb. 5: Ausgebautes Dachgeschoss

Nachdem nun die ertüchtigte Gebäudehülle – Fassade und Dach – über alle Geschosse, also auch im Dachgeschoss, Wohnraum bietet, stellt sich die Frage nach der denkmalgerechten Nutzung. Waren die Dachstühle damals nicht hauptsächlich unbewohnt oder dienten zur Lagerung? Vermutlich ja! Darf dann dort eine Wohnnutzung mit zusätzlichen Anforderungen hergestellt werden? Diese Frage stellte sich bereits bei der Planung und konnte nach genauer Untersuchung mit »Ja« beantwortet werden. Alte Konstruktionen mit Stuhlgebälk und Kopfstreben werden heute kaum noch hergestellt, daher haben solch seltene Dachräume mit alten Hölzern einen ganz besonderen Charme für uns entwickelt. Und genau das haben die Menschen früherer Generationen auch schon wahrgenommen. Im Amtshaus wurden nachträglich Zwischenwände in die Dachräume eingebaut und Dachfenster ergänzt, um Wohnraum zu schaffen. Die Wohnnutzung kann also begründet fortgeführt werden. In Abstimmung mit dem Landesamt für Denkmalpflege wurden kleine Dachgauben zwischen die Sparren gesetzt, um die Dach-

geschossräume mit ausreichend Licht und Luft zu versorgen (Abb. 5 und 6). Auch kann über die Gaubenfenster im Brandfall die Personenrettung erfolgen. Während der Bauphase trat der Fall ein, dass sich am Dach ein Feuer entzündet hatte. Dank der Feuerwehr in der direkten Nachbarschaft konnte der Brand schnell gelöscht werden. Die Dachbalken waren nur oberflächlich angekokelt und ihre Tragfähigkeit völlig intakt, sodass sie nicht ausgetauscht werden mussten. Das hat auch gezeigt, dass auch ein aus Holz konstruiertes Bauwerk einem Feuer durchaus standhalten kann. Durch die richtige Dimensionierung kann das Tragwerk länger dem Feuer ausgesetzt werden als Stahl, bevor es einstürzt.

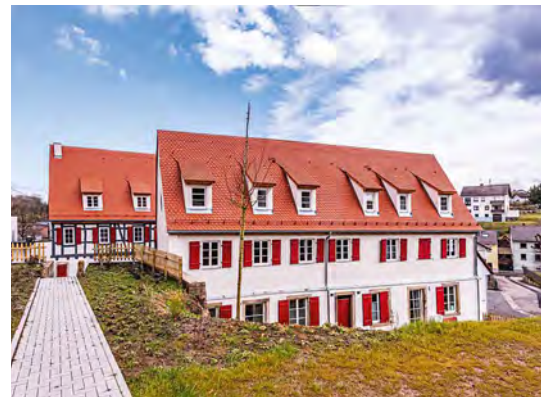
Abb. 6: Blick vom Garten

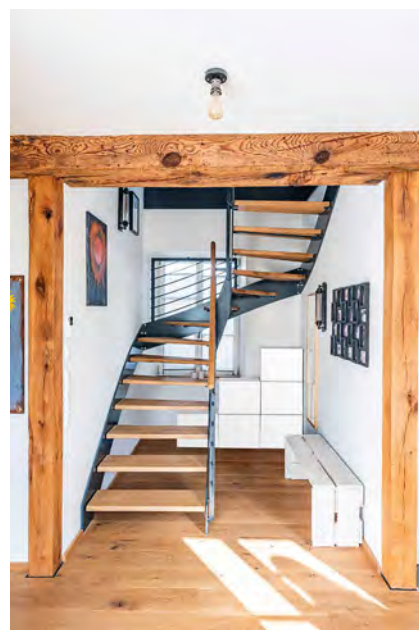
Abb. 9: Neue Erschließung innerhalb der Wohnhälften

Im hinteren Gebäude liegen die Wohnungen nicht übereinander, sondern sie sind wie zwei Doppelhaushälften vertikal mittig geteilt. So hat jede Einheit die Wohnräume über drei Geschosse verteilt, die mit einer zentralen Treppe verbunden sind (Abb. 9).

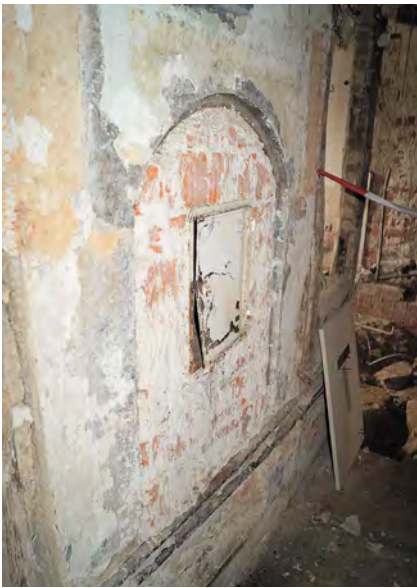
Abb. 10: Ofen im Erdgeschoss aus Bauphase III

Vor der Restaurierung erfolgte eine bauhistorische Untersuchung, die insgesamt fünf Bauphasen datieren konnte, in denen maßgeblich (Um-)Bauarbeiten stattfanden. Anhand von Rußpatina, verschiedenen Farbschichten und Einkerbungen lassen sich spätere Reparatureingriffe ablesen. Auch wurden Hölzer und Mauerziegel entdeckt, deren Form und Oberflächenbeschaffenheit auf eine Zweitverwendung schließen lassen. Besonders die Situation des Ofens wurde mehrmals verändert. Die verrußte Fachwerkwand mit Gefachen aus Holzstaken mit Lehmewurf im Dachgeschoss zeugt von der ursprünglichen Position. Im Rahmen der nun ausgeführten Restaurierungsarbeiten wurde nur geringfügig ausgebessert und anschließend die Oberfläche gefestigt, sodass diese Wand sichtbar für die Bewohner erhalten bleibt (Abb. 2). Die späteren Ofenöffnungen im Ober- und Erdgeschoss lassen sich an den sichtbar gelassenen Mauerbögen ablesen (Abb. 10 und 11).

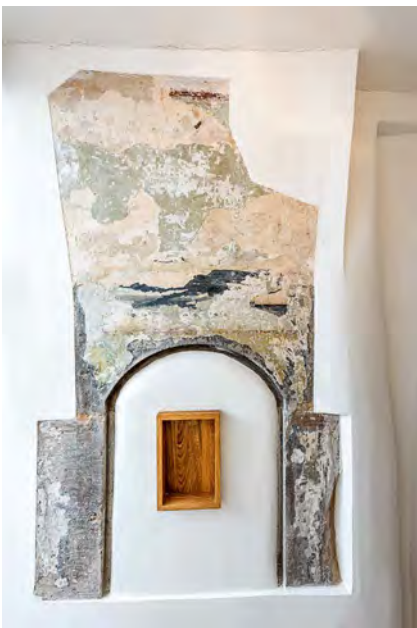
Abb. 11: Ofen als Zeitzeuge nach Restaurierung

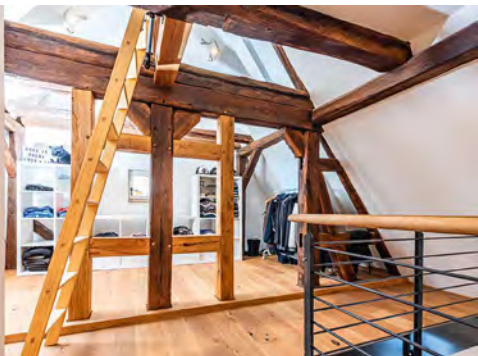
Abb. 14: Ehemalige Fachwerkgiebelwand

bäudeaußenwand. Aus brandschutztechnischen Gründen wurde das Gebäude zur Kirche hin über alle Stockwerke mit einer Giebelwand aus massiven Natursteinen erweitert. Der alte Fachwerkgiebel gibt mit seinen verzierten Knaggen und den umlaufenden Nuten der früheren Fensteröffnung sein ursprüngliches Erscheinungsbild wunderbar wieder (Abb. 14 und 15).

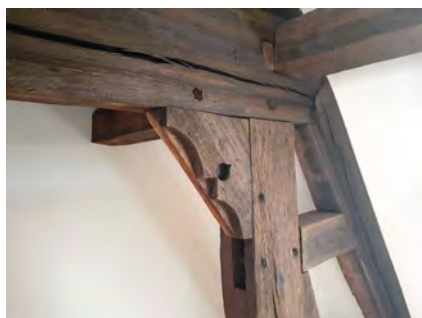
Abb. 15: Verzierung an der ursprünglichen Außenwand
